》 災後設備維修工程施工

核定計畫名稱	「113年0403地震災損」設備
核定經費	553,170元
執行經費	553,029元
結餘經費	141
執行期程	113.04.03~113.10.09
購置項目 (廠牌及規格) (工程免填)	維修電燈、藝才教室5樓伸縮縫脫落、窗戶含框、更換窗戶玻璃、廁所水箱更換(含工資) 吊扇、電話機、電腦螢幕、監視器攝影機、擴大機、大提琴、低音大提琴、筆電、號角含線路含施工、喇叭含線路含施工(2個1組)、電話系統單機卡、門
使用年限(工程免填)	一年
設置地點	明義樓、林森樓、仁愛樓、藝才大樓
實施成效 (具體說明)	1.監視系統修繕完畢可維護校園安全，保障學生生命安全。 2.學校設備修繕完成時，俾利校務推展與教學活動進行。

核定計畫名稱	113年0403地震災後搶修工程
核定經費	994,500
執行經費	994,500
結餘經費	0
執行期程	113年4月03日至113年9月30日
設置地點	明義國小本校
實施成效 (具體說明)	1.立即修復災損，以恢復良好狀態，供師生安全友善的教學環境。

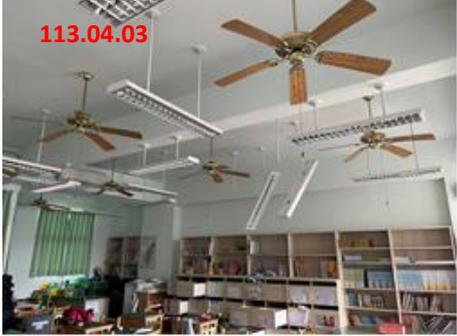
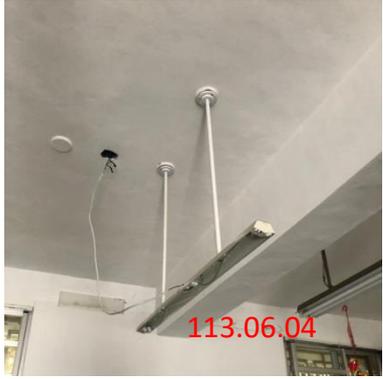
<p>113.06.04</p>
<p>說明：吊扇因地震災損</p>	<p>說明：施工中</p>	<p>說明：已修復</p>

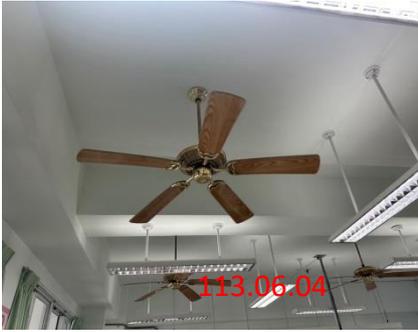
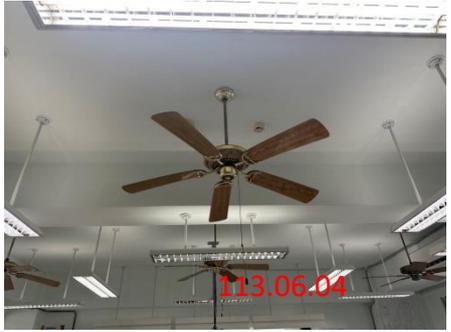
<p>113.06.04</p>
<p>說明：吊扇因地震災損</p>	<p>說明：施工中</p>	<p>說明：已修復</p>

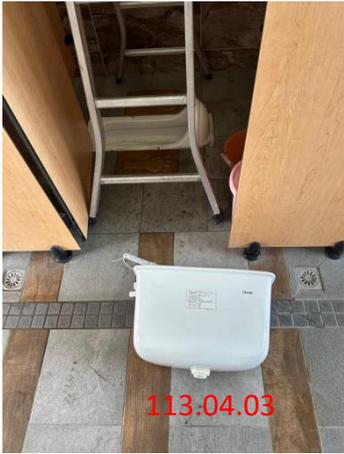
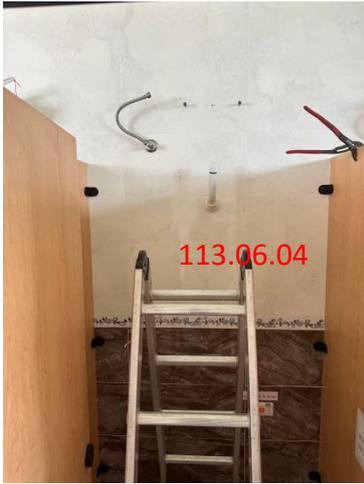
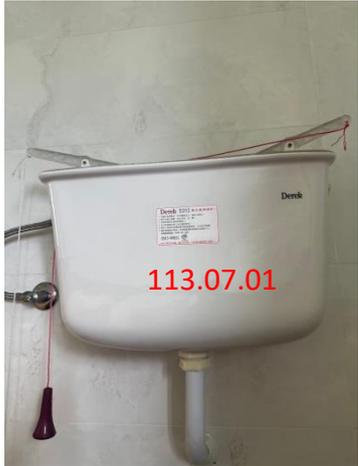
<p>113.07.01</p>
<p>說明：馬桶因地震災損</p>	<p>說明：施工中</p>	<p>說明：全面修復完成</p>

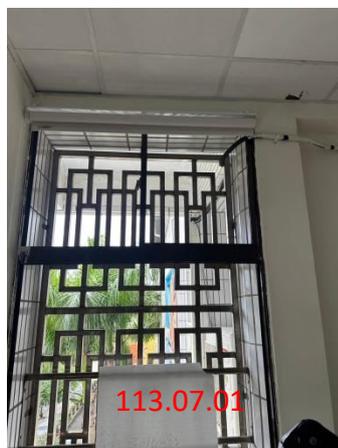
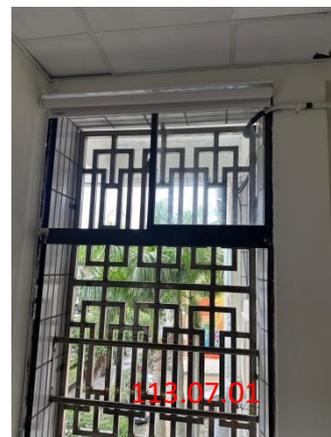
說明：窗戶玻璃因地震損壞

說明：更換完成

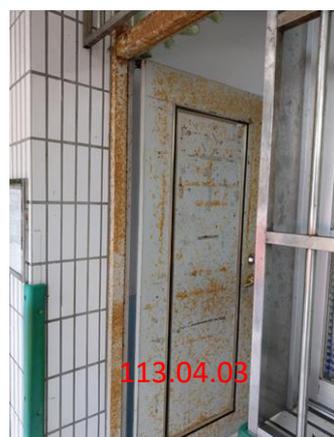
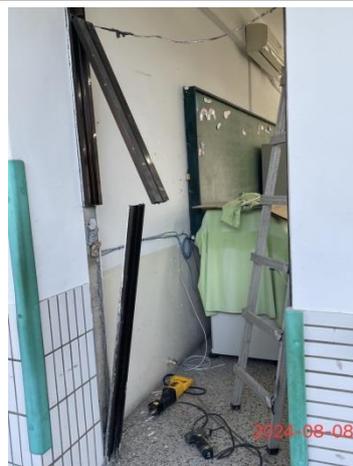
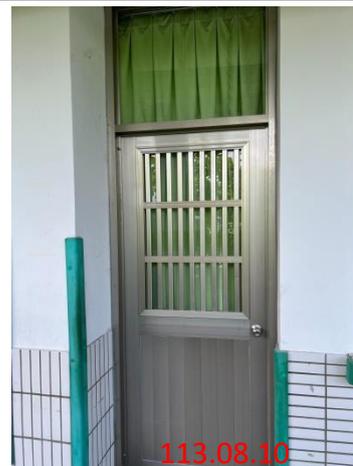
說明：教室門窗戶玻璃因地震損壞

說明：施工後

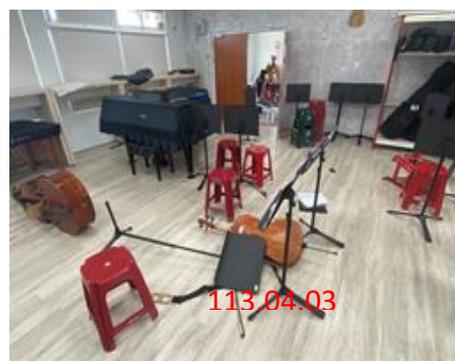
說明：提琴樂器因地震毀損

說明：施工後

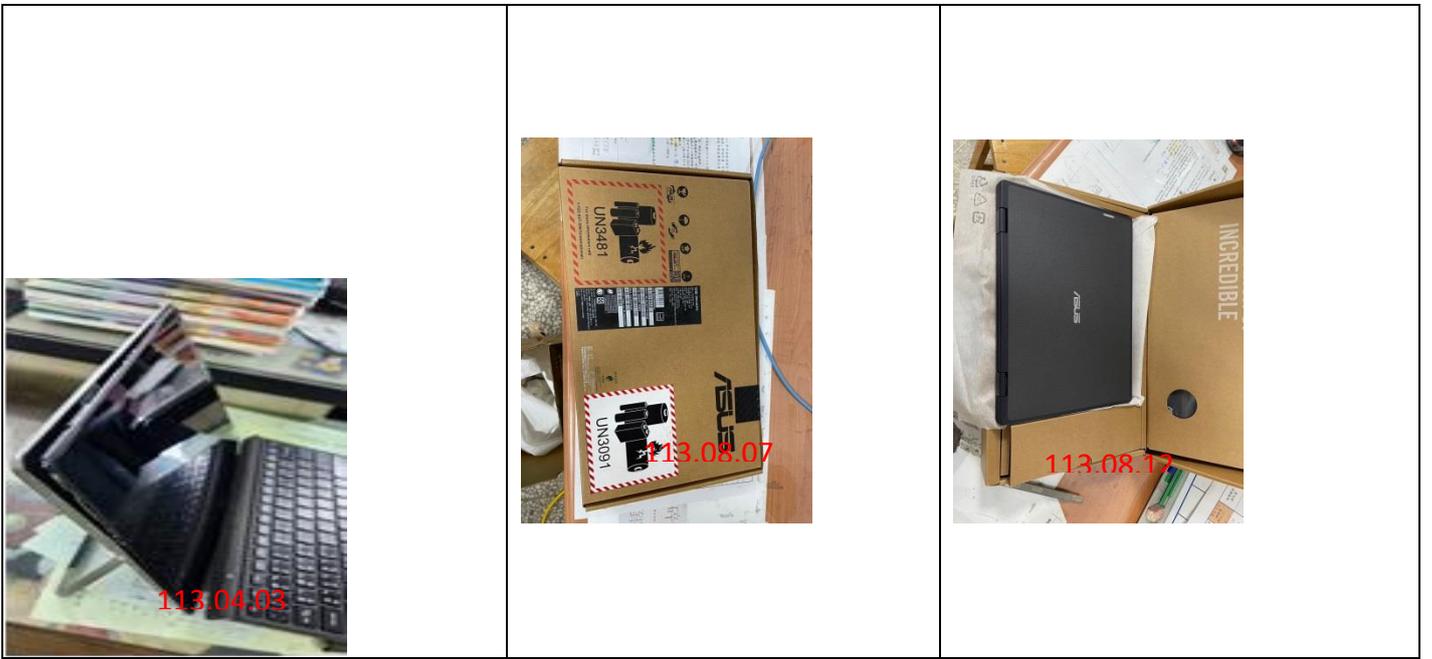
說明：筆電因地震毀損

說明：施工後

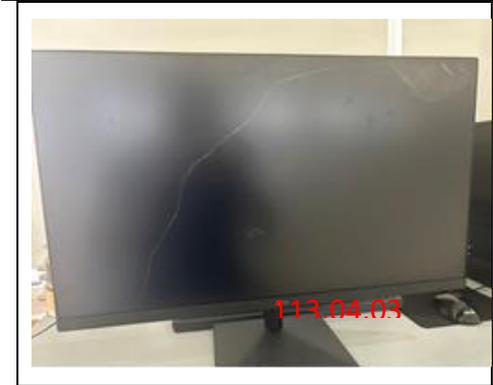
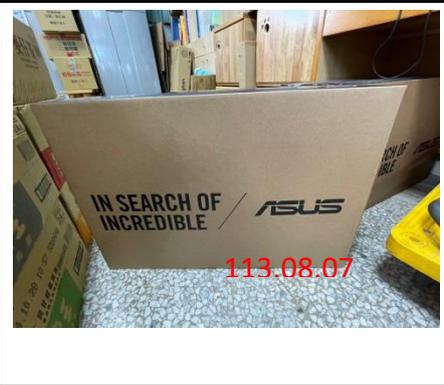
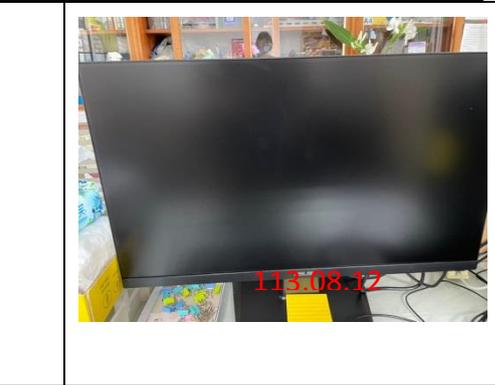
說明：電腦螢幕因地震毀損

說明：施工後

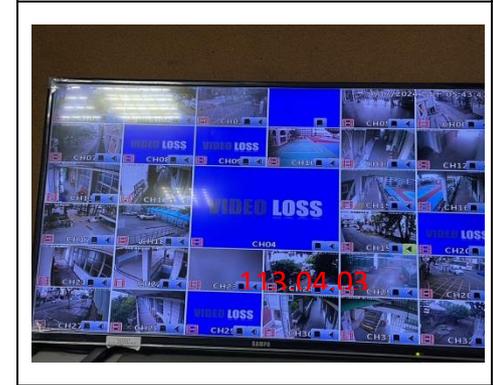
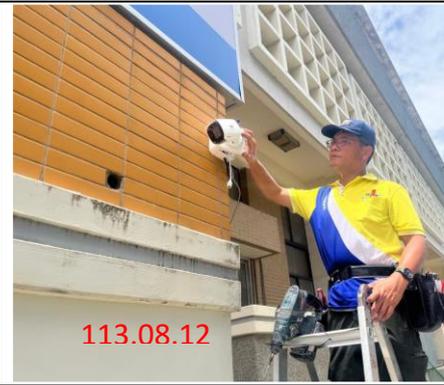
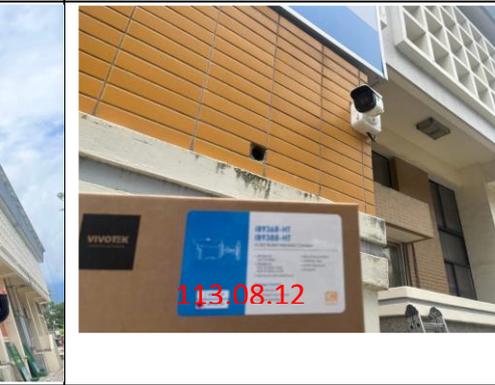
說明：監視器因地震毀損

說明：施工後

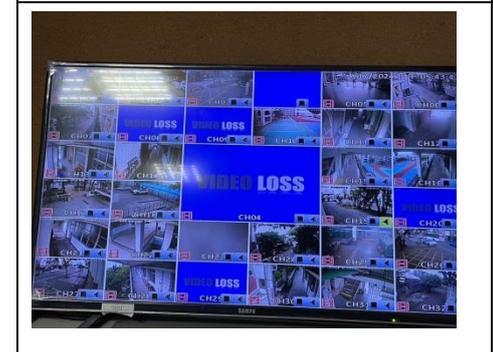
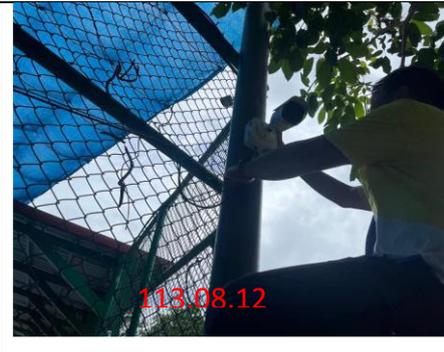
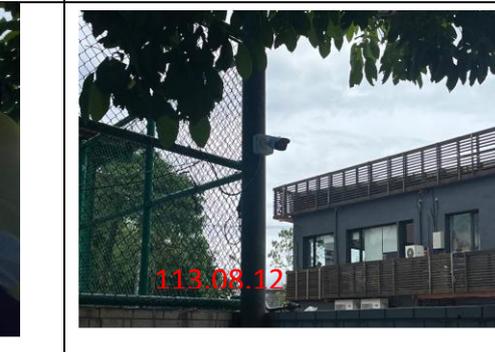
說明：監視器因地震毀損

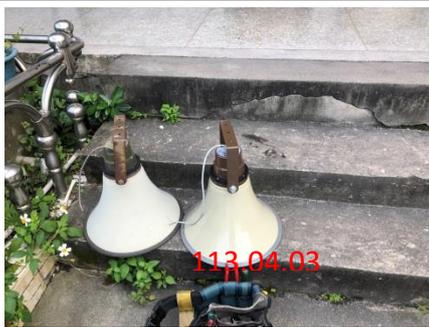
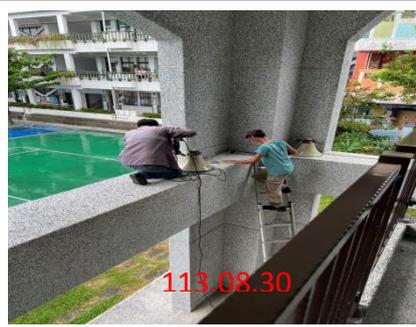
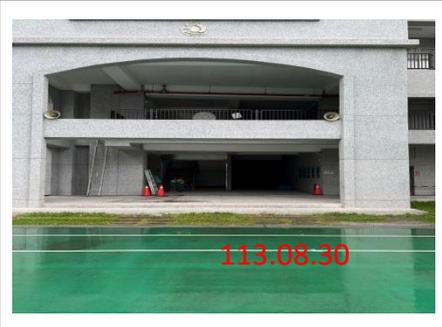
說明：號角因地震毀損

說明：施工後

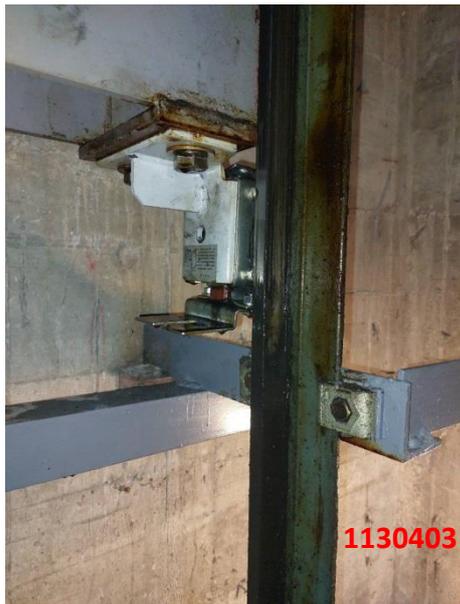
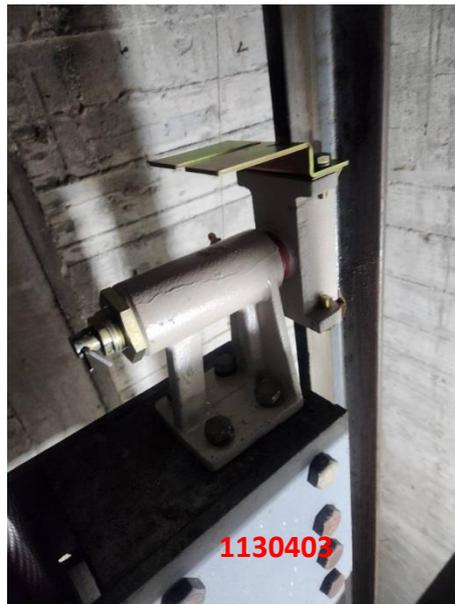
電梯_重垂框脫軌修理

說明：自0403地震後電梯故障，配重框脫垂，導行器損壞，且出現停用狀態。

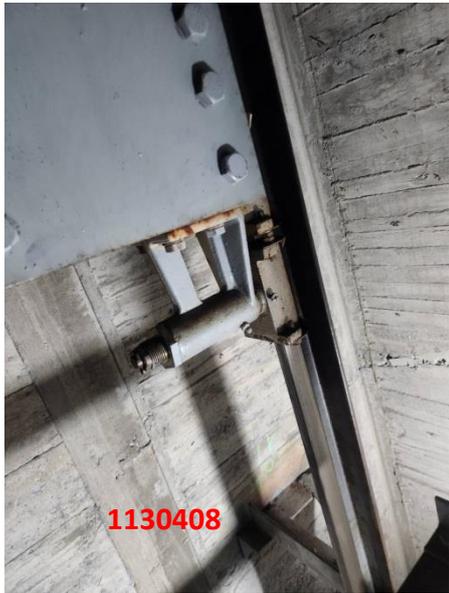
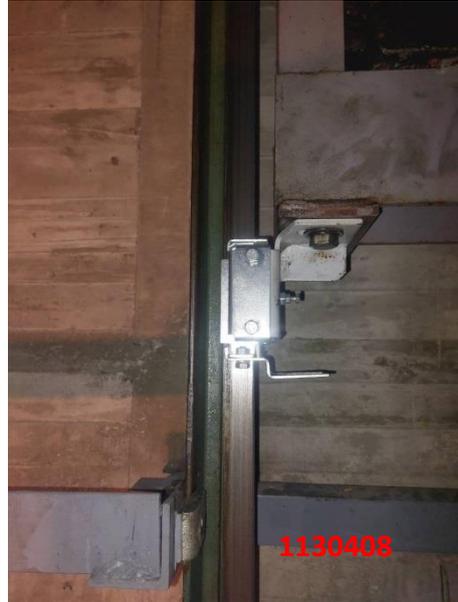
說明：修繕後電梯可以正常安全使用。

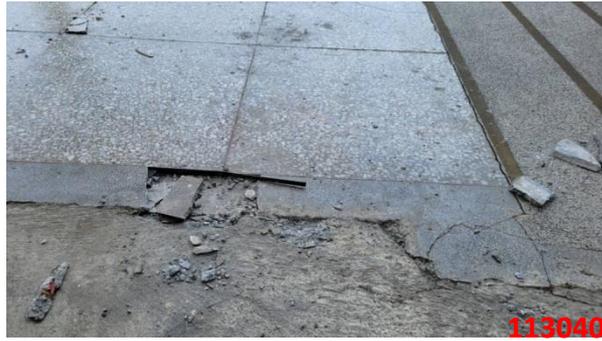
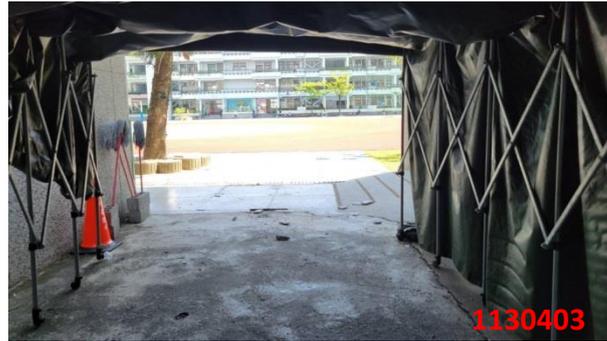
小南門通道

說明：小南門通道因地震破裂

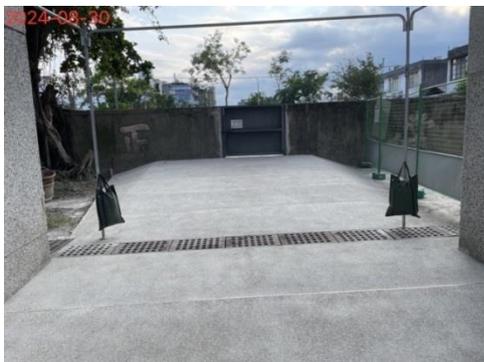
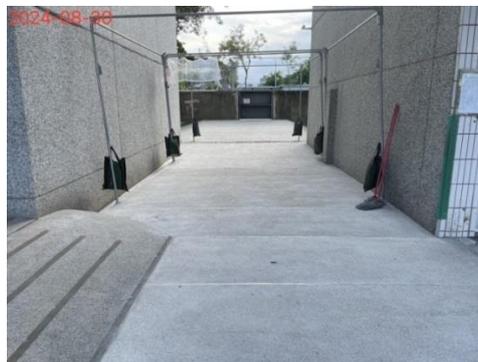
說明：修繕完可通行

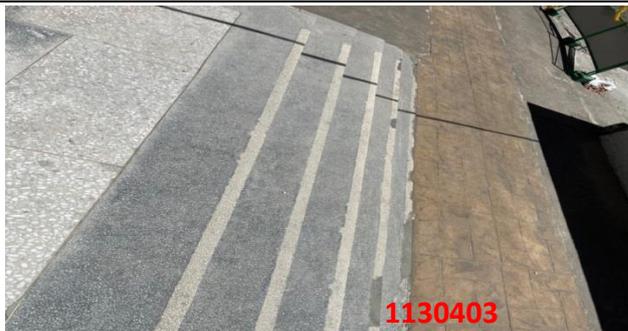
明義樓穿堂階梯

說明：明義樓階梯因地震破裂形成高低

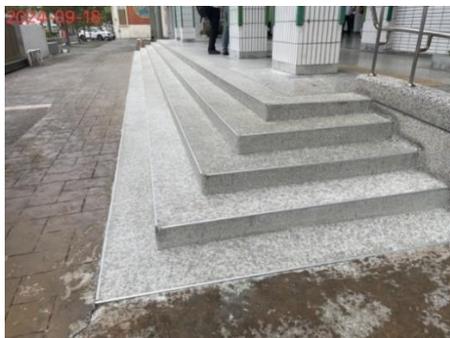
說明：階梯施工完成

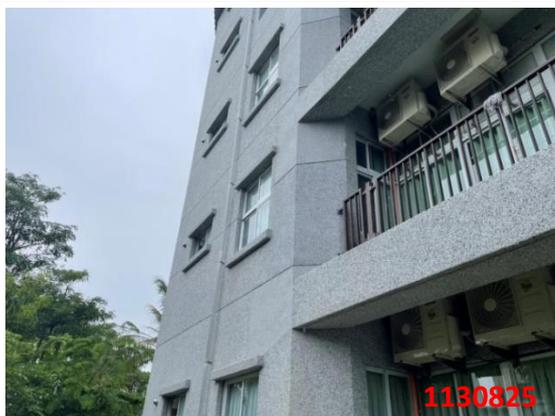
藝才樓外牆

說明：牆面施工完成

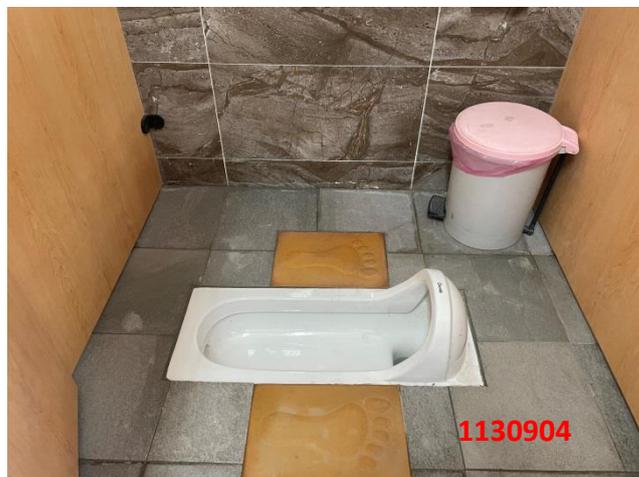
明義樓東側廁所

說明：廁所施工完成

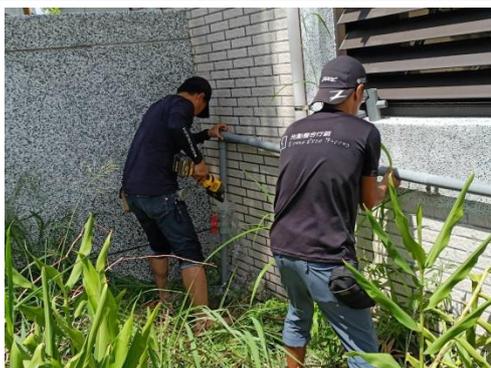
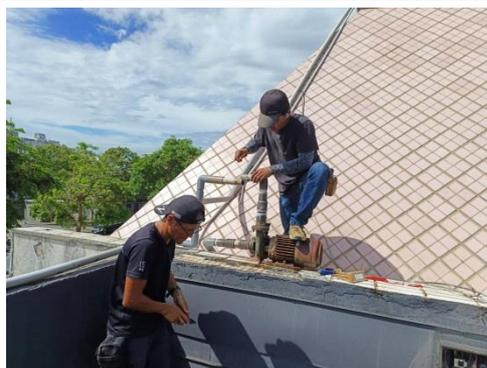
說明：民國樓水線重新配置
