## 》仁愛樓老舊廁所修繕計畫

## 》》 01 月-03 月修繕項目紀錄

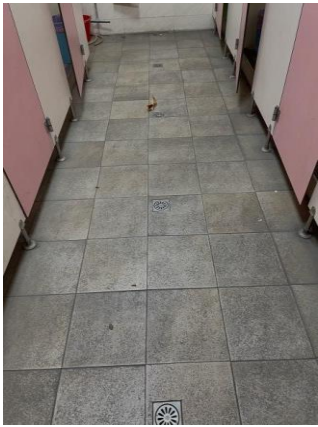
| 改善前（現況說明） | 改善中（整修情況） | 改善後（完成說明） |
|---|---|---|
| 說明：排水不佳，常有臭味、蚊蟲孳生 | 說明：改善排水設施 | 說明：改善後通風良好、排水佳 |

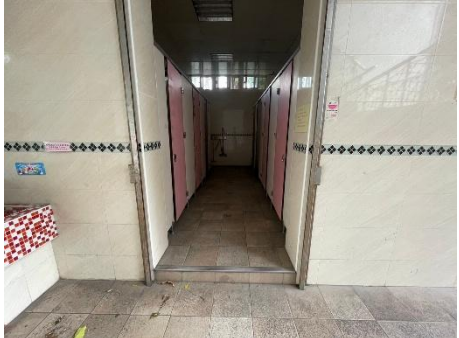
| 改善前（現況說明） | 改善中（整修情況） | 改善後（完成說明） |
|---|---|---|
| 說明：排水不佳，常有臭味、蚊蟲孳生 | 說明：改善排水設施 | 說明：改善後通風良好、排水佳 |

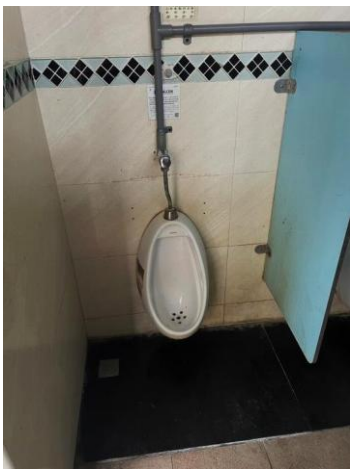
| 改善前（現況說明） | 改善中（整修情況） | 改善後（完成說明） |
|---|---|---|
| 說明：未設置安全扶手 | 說明：施工改善中 | 說明：已設置安全扶手 |

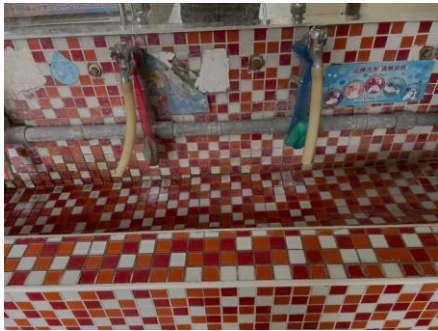
| 改善前（現況說明） | 改善中（整修情況） | 改善後（完成說明） |
|---|---|---|
| 說明：洗手台水管堵塞 | 說明：敲除磁磚重新施作 | 說明：施作完洗手台水管順暢 |

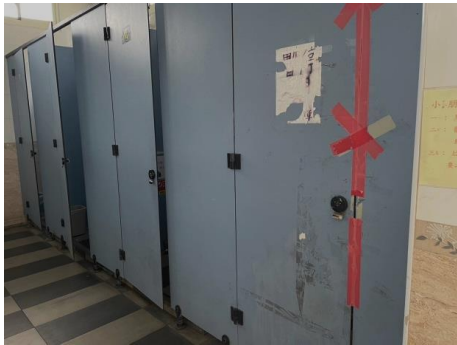
| 改善前（現況說明） | 改善中（整修情況） | 改善後（完成說明） |
|---|---|---|
| 說明：廁所門板破損，更換廁所門板設備 | 說明：施工改善中 | 說明：已更換廁所門板設備 |

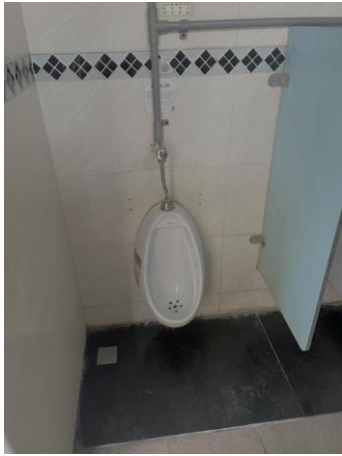
| 改善前（現況說明） | 改善中（整修情況） | 改善後（完成說明） |
|---|---|---|
| 說明：廁所空間小，便器老舊 | 說明：施工改善中 | 說明：改善後，空間適中，便於學生如廁 |

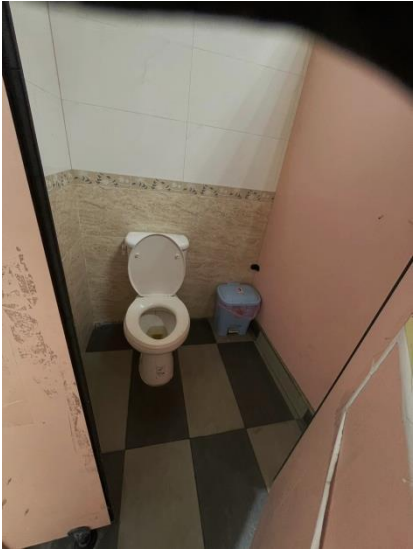
| 改善前（現況說明） | 改善中（整修情況） | 改善後（完成說明） |
|---|---|---|
| 說明：未設緊急求助鈴 | 說明：設置緊急求助鈴 | 說明：設置緊急求助鈴 |

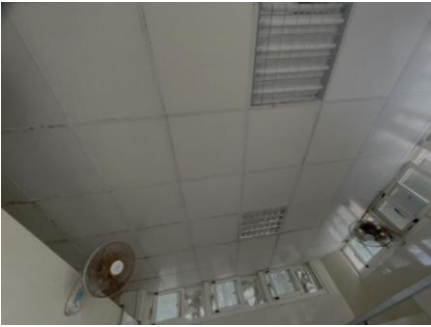
| 改善前（現況說明） | 改善中（整修情況） | 改善後（完成說明） |
|---|---|---|
| 說明：管線老舊，常漏水 | 說明：施工中 | 說明：管線重新置換改成明管 |

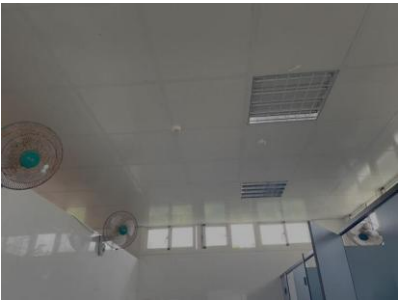
| 改善前（現況說明） | 改善中（整修情況） | 改善後（完成說明） |
|---|---|---|
| 說明：原以開關管制電燈 | 說明：施工改善中 | 說明：說明：內部照明將改用 LED 節能燈具，俾以節省電力使用。 |

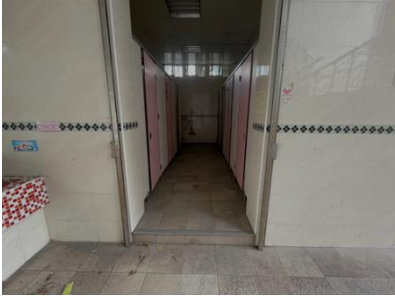
| 改善前（現況說明） | 改善中（整修情況） | 改善後（完成說明） |
|---|---|---|
| 說明：通風不佳、採光及照明不足 | 說明：改善通風不佳、採光及照明不足 | 說明：改善後通風良好、採光照明足 |

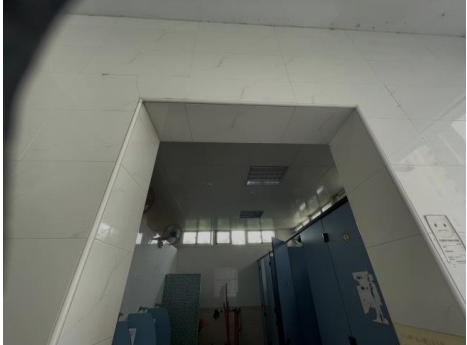
| 改善前（現況說明） | 改善中（整修情況） | 改善後（完成說明） |
|---|---|---|
| 說明：通風不佳、採光及照明不足 | 說明：改善通風不佳、採光及照明不足 | 說明：改善後通風良好、採光照明足 |
