## 》辦理教育處補助改善教學環境及設施

| 核定工程名稱 | 113 年改善教學環境及設施-113 年度明義國小低壓用電設備更新工程 | | |
| 施工地點 | 電力機房及周遭 | | |

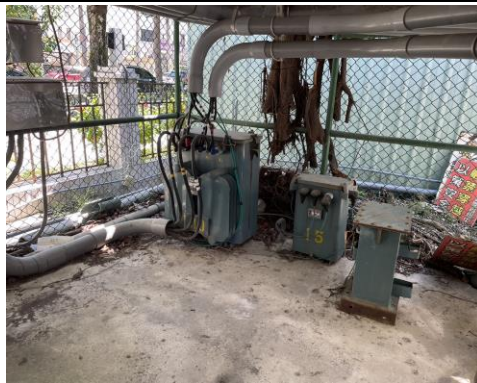
| 核定工程名稱 | 113 年改善教學環境及設施-113 年度明義國小低壓用電設備更新工程 | | |
|---|---|---|--|
| <p>說明：本校目前兩台總變壓器老舊，電量的負荷不足，導致教學時常因電壓不足而受影響，且設置位置常因下雨淹水，影響學校的供電系統，容易產生短路危險，且電源線路的配置也因早年設置紊亂。</p> | <p>施工中</p> | <p>說明：更新變電箱並墊高基座防淹水</p> | |

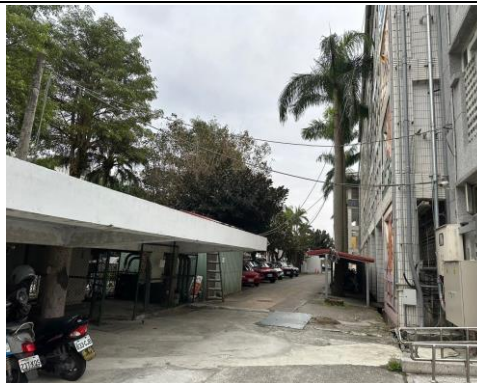
| 核定工程名稱 | 113 年改善教學環境及設施-113 年度明義國小低壓用電設備更新工程 | | |
|---|---|---|--|
| <p>說明：水溝蓋老舊生鏽、凹凸不平</p> | <p>施工中</p> | <p>說明：更換後安全美觀</p> | |

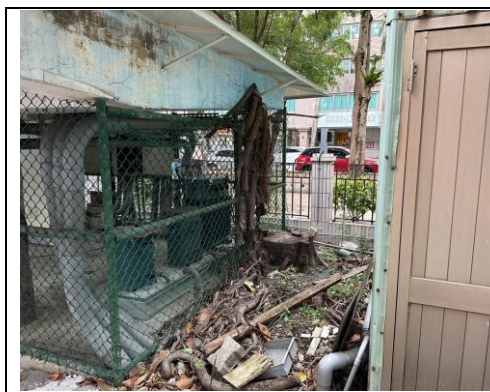
| <p>說明：舊圍籬變形安全性差</p> | <p>施工中</p> | <p>說明：更新不鏽鋼圍籬</p> |

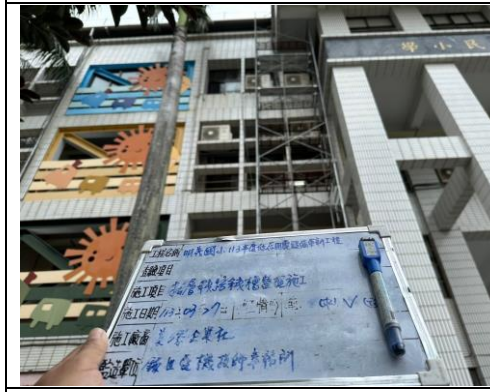
| <p>說明：線路紊亂影響牆面整齊</p> | <p>施工中</p> | <p>說明：改走線槽，安全線佳，牆面亦美觀</p> |
