》 災後設備維修工程施工

核定計畫名稱	「113年0403地震災損」設備
核定經費	553,170元
執行經費	553,029元
結餘經費	141
執行期程	113.04.03~113.10.09
購置項目 (廠牌及規格) (工程免填)	維修電燈、藝才教室5樓伸縮縫脫落、窗戶含框、更換窗戶玻璃、廁所水箱更換(含工資) 吊扇、電話機、電腦螢幕、監視器攝影機、擴大機、大提琴、低音大提琴、筆電、號角含線路含施工、喇叭含線路含施工(2個1組)、電話系統單機卡、門
使用年限(工程免填)	一年
設置地點	明義樓、林森樓、仁愛樓、藝才大樓
實施成效 (具體說明)	1.監視系統修繕完畢可維護校園安全，保障學生生命安全。 2.學校設備修繕完成時，俾利校務推展與教學活動進行。

核定計畫名稱	113年0403地震災後搶修工程
核定經費	994,500
執行經費	994,500
結餘經費	0
執行期程	113年4月03日至113年9月30日
設置地點	明義國小本校
實施成效 (具體說明)	1.立即修復災損，以恢復良好狀態，供師生安全友善的教學環境。

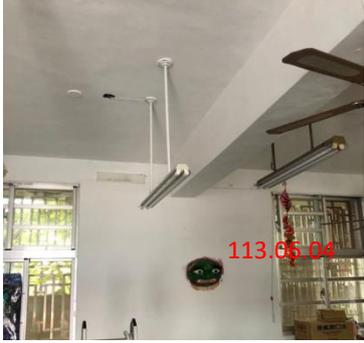
<p>113.06.04</p>
<p>說明：吊扇因地震災損</p>	<p>說明：施工中</p>	<p>說明：已修復</p>

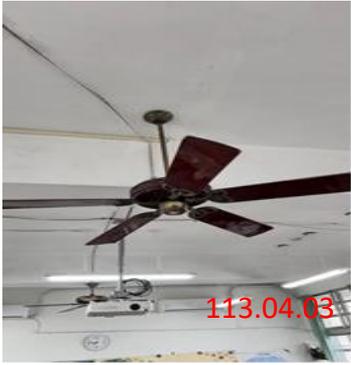
<p>113.06.04</p>
<p>說明：吊扇因地震災損</p>	<p>說明：施工中</p>	<p>說明：已修復</p>

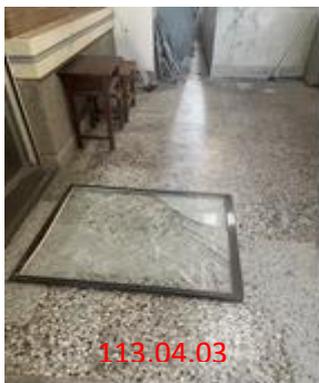
說明：窗戶玻璃因地震損壞

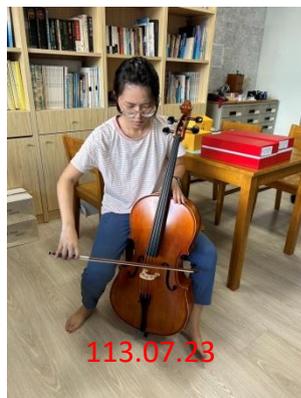
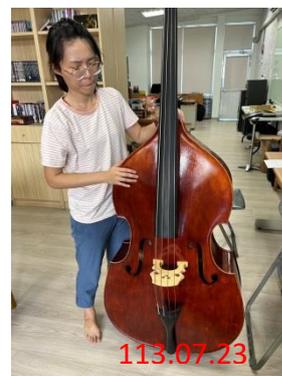
說明：提琴樂器因地震毀損

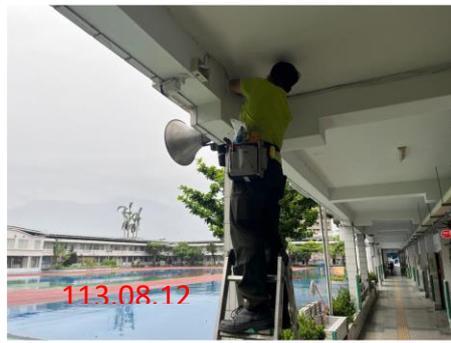
說明：施工後

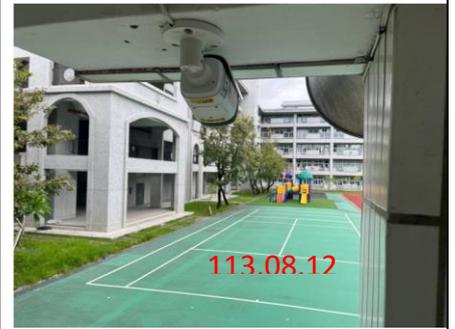
說明：監視器因地震毀損

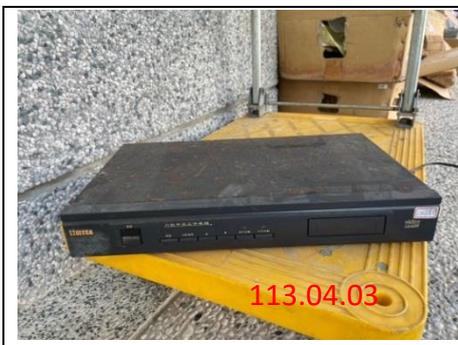
說明：擴大機因地震毀損

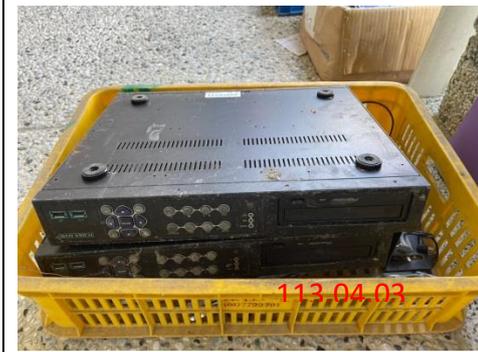
說明：擴大機因地震損壞

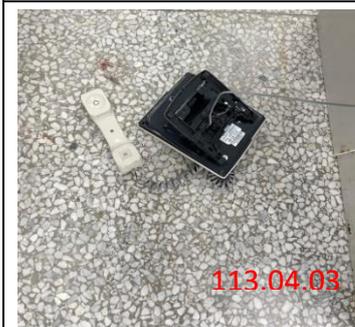
說明電話機因地震損壞

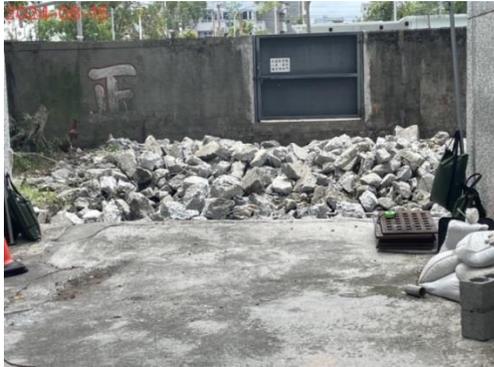
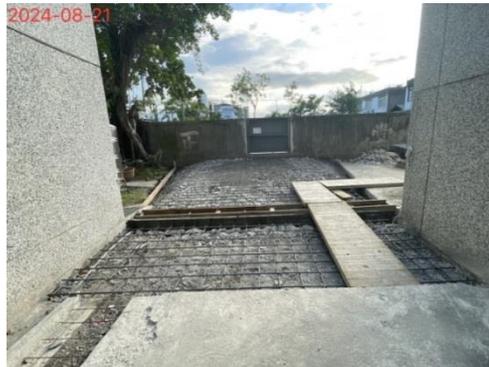
小南門通道

說明：施工中

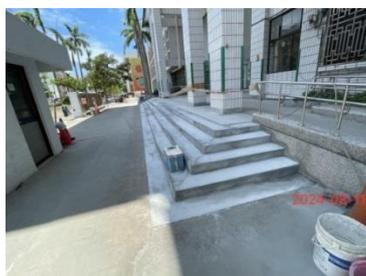
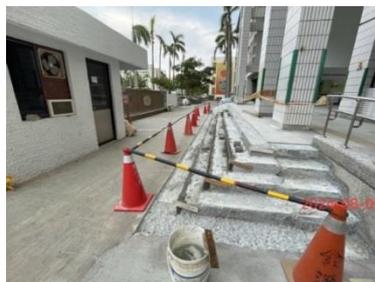
明義樓穿堂階梯

說明：明義樓階梯因地震破裂形成高低

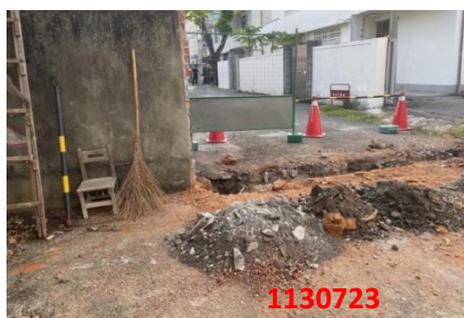
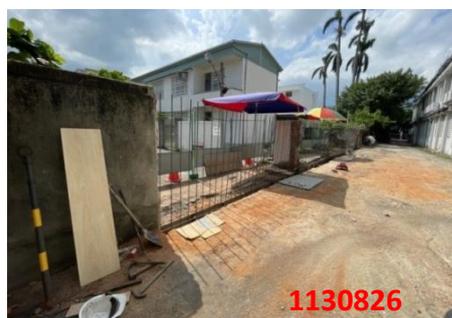
仁愛樓後方圍牆

說明：施工中

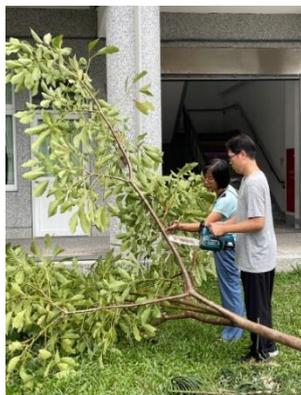
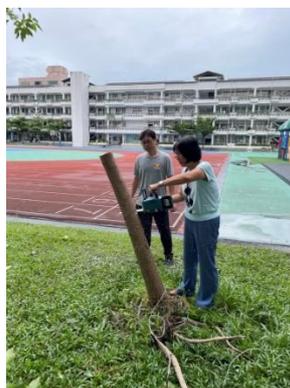
說明：颱風過後清除傾倒樹木
